Evaluasi Infrastruktur Pejalan Kaki Di Kawasan Lingkungan Perkotaan (Studi Kasus Kawasan WR Supratman Bandung)

Gildan Kantona Hamdani¹

¹ Program Studi Magister Perencanaan Wilayah dan Kota, SAPPK, Institut Teknologi Bandung, 40123, Indonesia

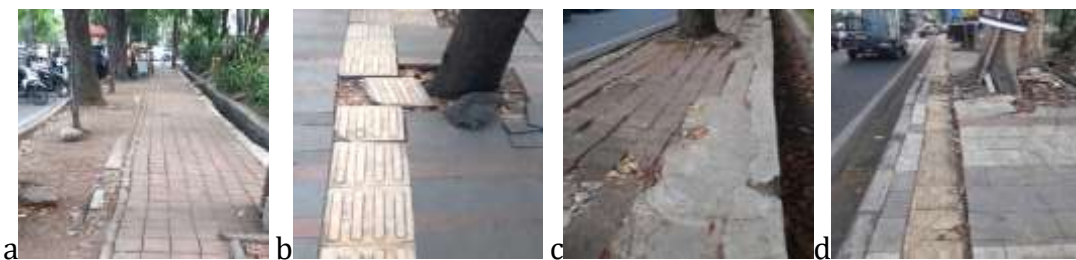
ini, terdapat 3 kriteria yang tidak dimiliki oleh semua ruas jalan, yaitu: lampu penerangan jalan, jalur pengamanan, dan ubin pemandu. Penerangan pada malam hari hanya mengandalkan lampu jalan dan lampu dari bangunan. Hampir di semua ruas jalan, jalur pengaman terletak di antara pagar bangunan dan jalur pejalan kaki, sehingga kendaraan dan para pejalan kaki hanya dipisahkan oleh perbedaan tinggi trotoar saja. Sementara, jalur pengaman yang sesuai dengan kriteria justru tersedia di depan Lapangan Supratman di mana jalur lalu lintas pada segmen Jl WR Supratman sudah tidak lagi beroperasi. Ubin pemandu sudah tersedia di beberapa jalur pejalan kaki, namun belum layak untuk digunakan. Ruas-ruas jalan yang dievaluasi belum memenuhi semua kriteria infrastruktur pejalan kaki yang memadai dalam aspek keamanan.

Gambar 2. Pemisahan jalur pejalan kaki dan kendaraan serta kondisi ubin pemandu (a dan b); kondisi jalur yang sempit dan rusak serta terhalang oleh pohon (c dan d)
(Dokumentasi: Hamdani, 2023)

Kebutuhan total lebar jalur untuk dua orang pejalan kaki yang berpapasan tanpa terjadi persinggungan sekurang-kurangnya adalah 150 cm. Pada kawasan ini, hanya ruas Jl WR Supratman yang memenuhi kriteria tersebut. Walaupun jalur pejalan kakinya cukup lebar, namun permukaan jalur pejalan kaki kurang nyaman karena permukaannya tidak rata, serta terdapat beberapa objek penghalang (gambar 2). Hal ini juga ditemui pada beberapa titik di trotoar ruas Jl Cisadea. Ruang pejalan kaki diteduhi banyak pepohonan, sehingga memberikan kenyamanan dalam berjalan kaki, namun belum ada fasilitas pendukung lain seperti tempat duduk dan tempat sampah. Kondisi jalur yang rusak juga dialami oleh seluruh infrastruktur pejalan kaki yang berada dalam radius 200 meter dari Lapangan Supratman. Kondisi ini tentu dapat menghambat minat berjalan kaki untuk masyarakat sekitar, karena di negara-negara beriklim tropis kesediaan masyarakat untuk berjalan kaki adalah kurang dari 200 meter (Azmi & Karim, 2012a).

Peningkatan kualitas dapat diawali dengan memenuhi beberapa kriteria, seperti penyediaan lampu penerangan, fasilitas tempat duduk dan tempat sampah, ketersediaan ramp yang memadai, serta papan informasi. Secara bertahap diharapkan dapat diciptakan lingkungan perkotaan yang lebih ramah pejalan kaki, sesuai dengan prinsip-prinsip berkelanjutan dalam perencanaan kota.

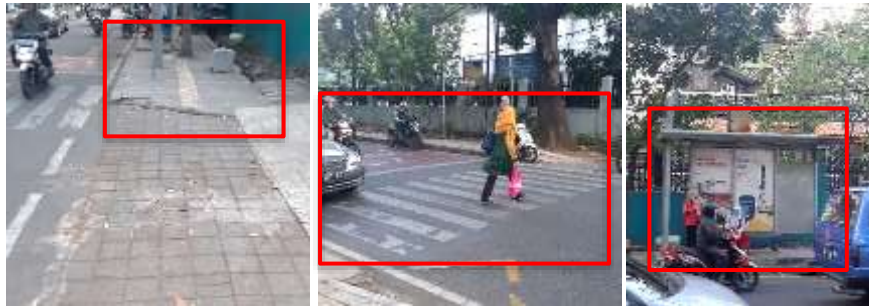
Kriteria pada aspek keterpaduan merupakan komponen konektivitas memadai yang perlu disediakan pada infrastruktur pejalan kaki, yaitu: *ramp*, fasilitas penyeberangan, halte/*shelter* angkutan umum, dan papan informasi (gambar 3). Kebanyakan *ramp* pada kawasan ini sulit diakses kursi roda dan kereta bayi. Fasilitas penyeberangan terpenuhi dengan adanya *zebra cross* yang sebidang dengan jalan, namun perlu penambahan fasilitas penyeberangan pada beberapa ruas atau persimpangan. Infrastruktur pejalan kaki perlu menyediakan fasilitas yang mendukung sistem transportasi massal, yaitu halte atau *shelter* angkutan umum. Pada kawasan ini telah

tersedia halte atau shelter pada titik yang dibutuhkan, namun karena tidak ada pemisah antara jalur pejalan kaki dan jalur lalu lintas, maka baik supir angkutan maupun penumpang dapat menghentikan kendaraan di titik manapun sehingga halte atau shelter tidak terpakai. Pada kawasan ini belum tersedia papan informasi mengenai kawasan, yang dapat membantu masyarakat agar tidak tersesat.

Gambar 3. Kondisi *ramp*, fasilitas penyebrangan, dan halte
(Dokumentasi: Hamdani, 2023)
